**Het SPAUWER incident  
14 november 1995**

-  
Rapport

R. Schallier & T. Jacques

In de nacht van 13 op 14 november 1995 kapseist een schip ter hoogte van de Vlaamse Banken: het betreft het Nederlandse schip 'M/S SPAUWER' van rederij Den Herder (SPAUWER DREDGING B.V., Yerseke, NL), een omgebouwd verbrandingsschip dat normaal in de zone van de Vlaamse Zandbanken opereert als zandzuiger (foto 1).

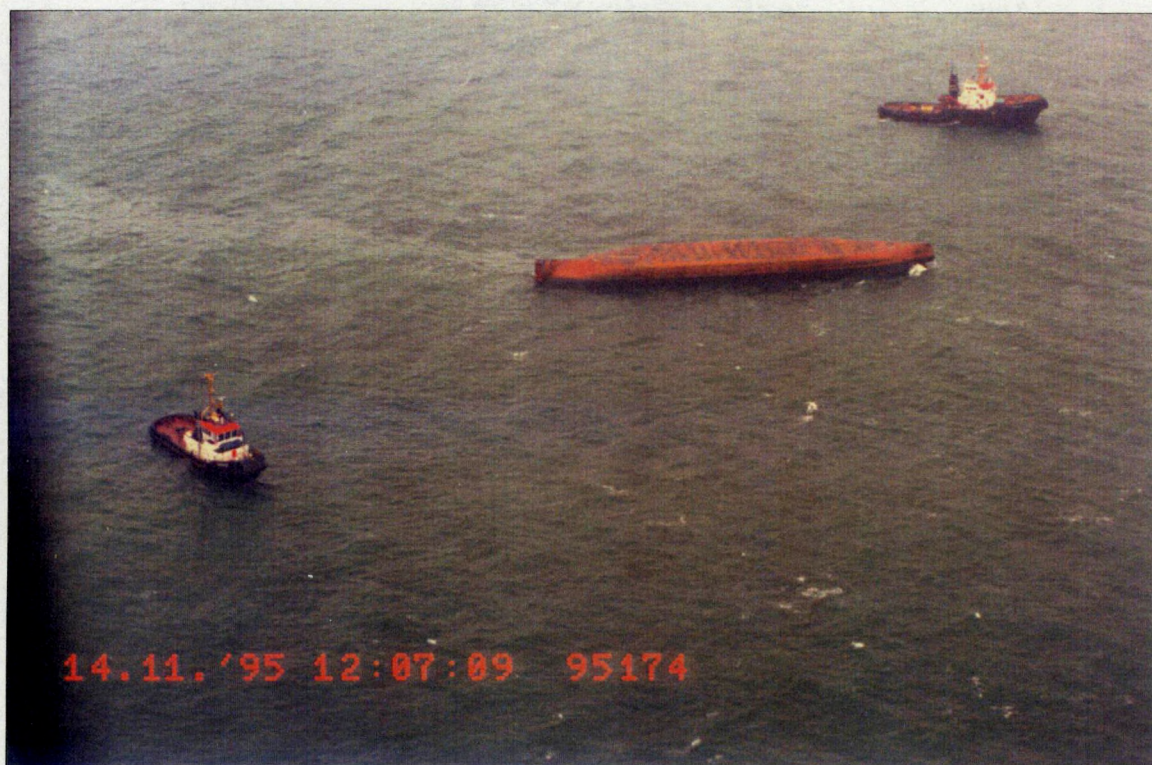
*Fig. 2: De gekapseide SPAUWER nabij de Middelkerkebank-Noordboei, met olievlek links van de achtersteven (foto genomen uit BELMEC toezichtsvliegtuig op 14 nov. '95, om 12:07 utc. - vluchtnr. 95174).*

Dinsdagmorgen 14 november om 08:17 u. alarmeert de veerboot Prinses Marie Christine het ZRCC te Oostende dat het een onverlicht schip heeft waargenomen dat ondersteboven in de nabijheid van de Middelkerkebank-Noordboei ligt (positie  $51^{\circ}19'N$   $002^{\circ}40'E$  - fig. 1). Kort daarop wordt bij de BMM een fax ontvangen van de Nautisch Directeur van het Loodswezen te Oostende, waarin het 'Vooralarm van het OH-plan Noordzee' wordt aangekondigd (bijlage 1). Al snel blijkt dat het gekapseisd schip wel degelijk de M/S SPAUWER is, een Nederlandse zandzuiger dat om een nog ongekende reden plotseling is gekanteld (fig. 2 + foto 2, 3).

Tijdens de eerste vlucht in de morgen vindt het BELMEC toezichtsvliegtuig een olievlek van 6 km<sup>2</sup> in de nabijheid van de ramp. De olie, vermoedelijk diesel, is uitgespreid in langgerekte olieslierten en een ruwe schatting van het volume bedraagt 7,5 m<sup>3</sup>. Bij de tweede vlucht in de namiddag wordt nog slechts 1 m<sup>3</sup> teruggevonden wat wijst op een snelle evaporatie en natuurlijke dispersie. Het Zeemachtschip KROKUS bestrijdt de olievlekken rond de plaats van de ramp door het toepassen van mechanische dispersie. Alhoewel de olielozing nooit volledig ophoudt (foto 2, 3, 4, 5, 6, 9, 10, 12), blijft de omvang van olieverontreiniging veroorzaakt door het scheepvaartongeval verder relatief beperkt (zie tabel 1).

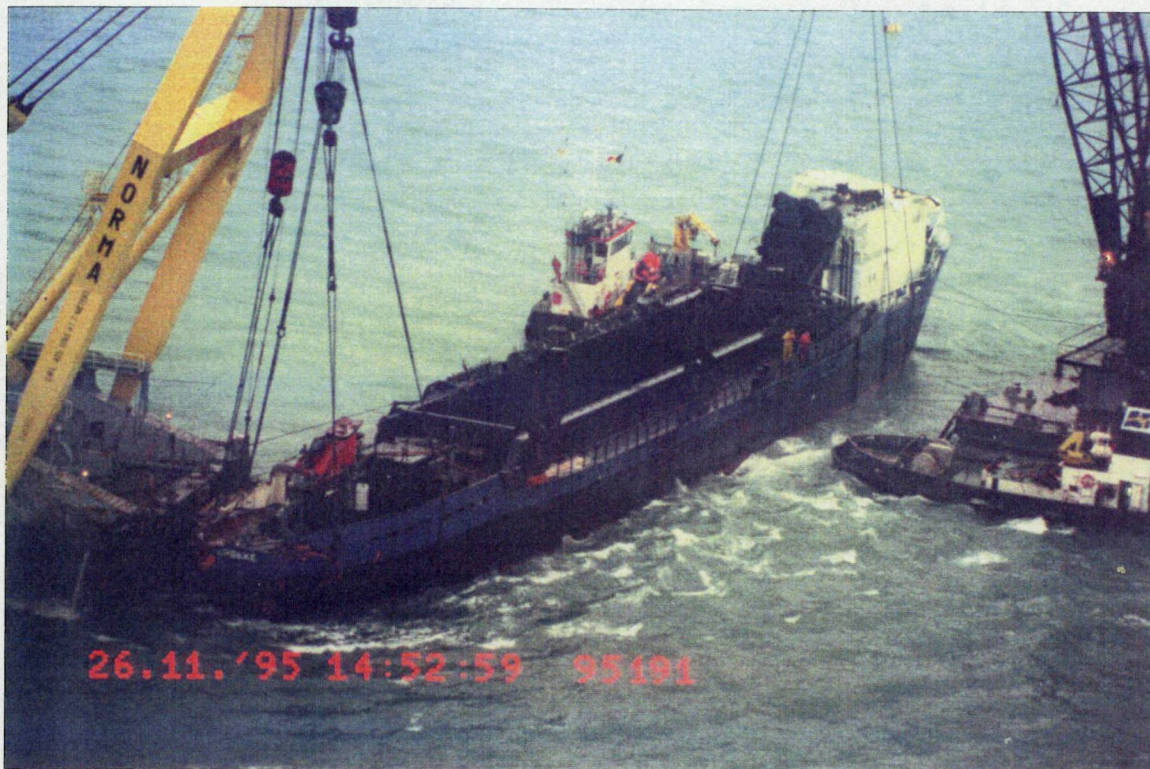
*Fig. 6: De SPAUWER hangend tussen de twee hijskranen. De zichtbare schade die het schip tijdens dit incident opliep is aanzienlijk (foto genomen uit BELMEC toezichtsvliegtuig op 26 nov. '95, om 14:52 utc. - vlucht nr. 95191).*

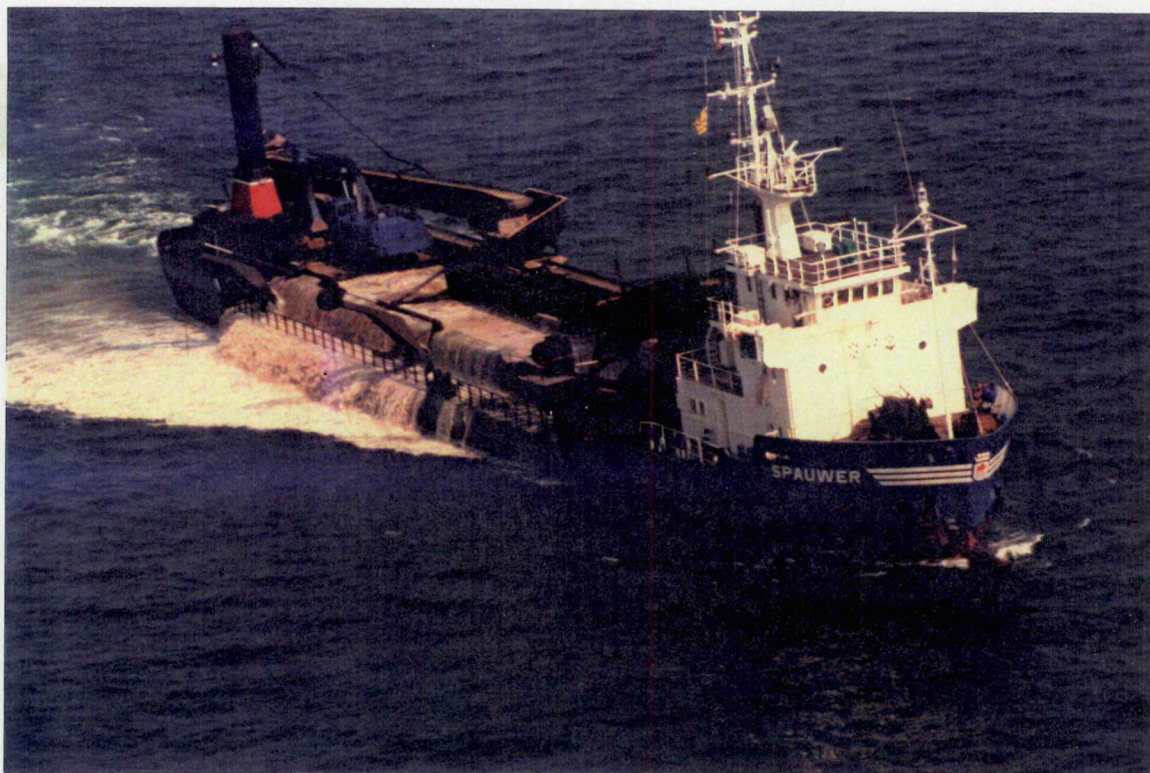
Foto 1: De zandzuiger M/S SPAUWER in 1992.

- Foto 1 : De zandzuiger M/S SPAUWER in 1992.
- Foto 2 : SPAUWER - gekapseisd met olievlek van de achtersteven van het schip uitstrekkend naar links. Foto genomen op 14.11.95 - 12:07 utc - vluchtnr. 95174.

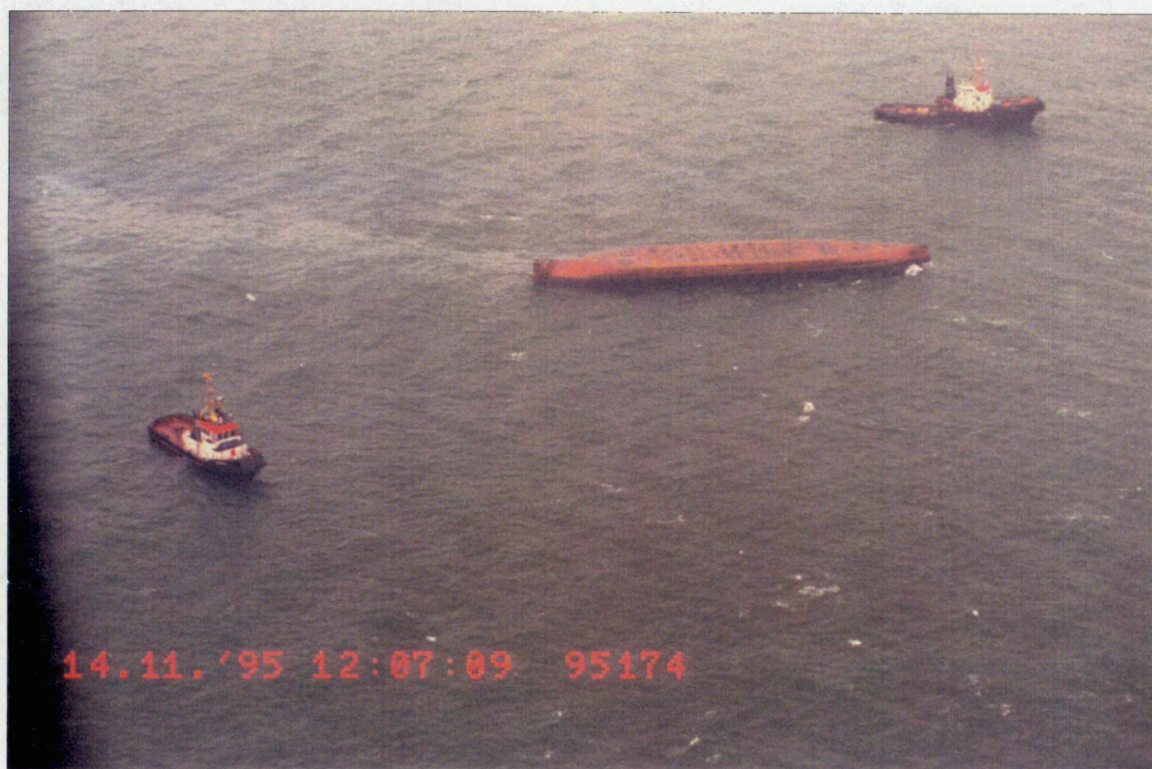
Foto 2: SPAUWER - gekapseisd met olievlek van de achtersteven van het schip uitstrekkend naar links. Foto genomen op 14.11.95 - 12:07 utc. - vluchtnr. 95174.

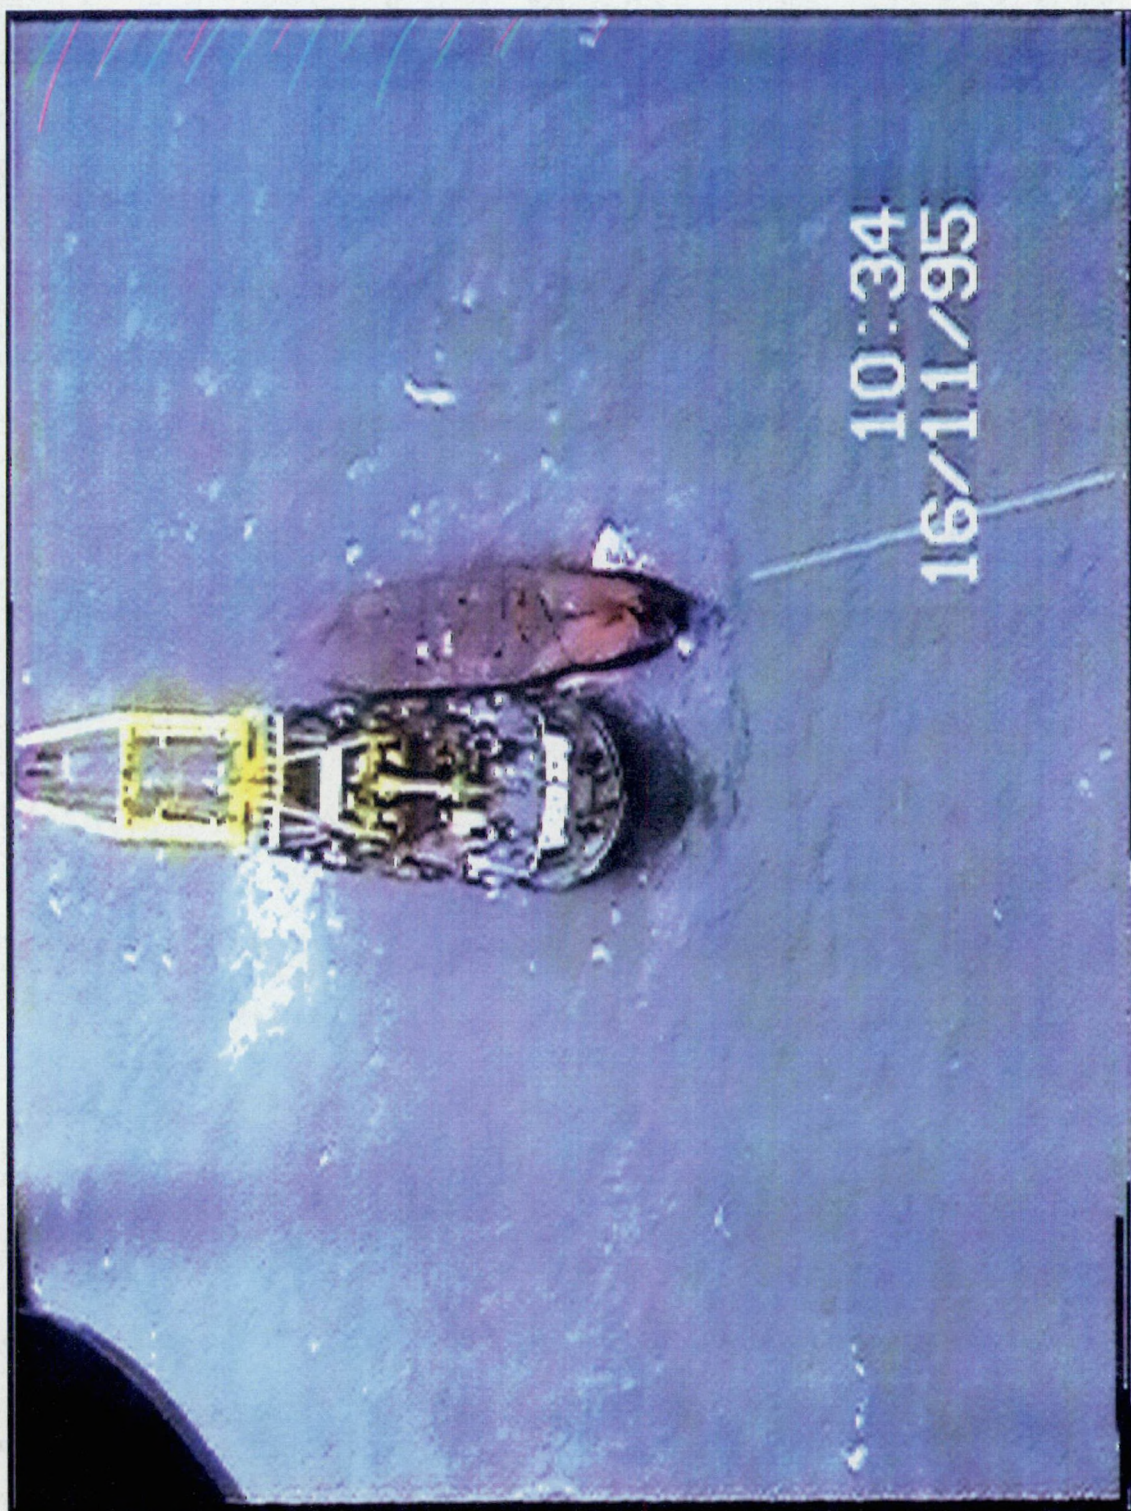
Foto 4: Bergingsschip NORMA met hijskraan, vastgehecht aan SPAUWER. Trekkabel van de achtersteven van de SPAUWER naar een sleepboot (niet op foto zichtbaar). Oliefilm zichtbaar voor en rond de rompen naar links. Beeldopname van video V8 - genomen op 16.11.95 - 10:34 utc. -vluchtnr. 95176.

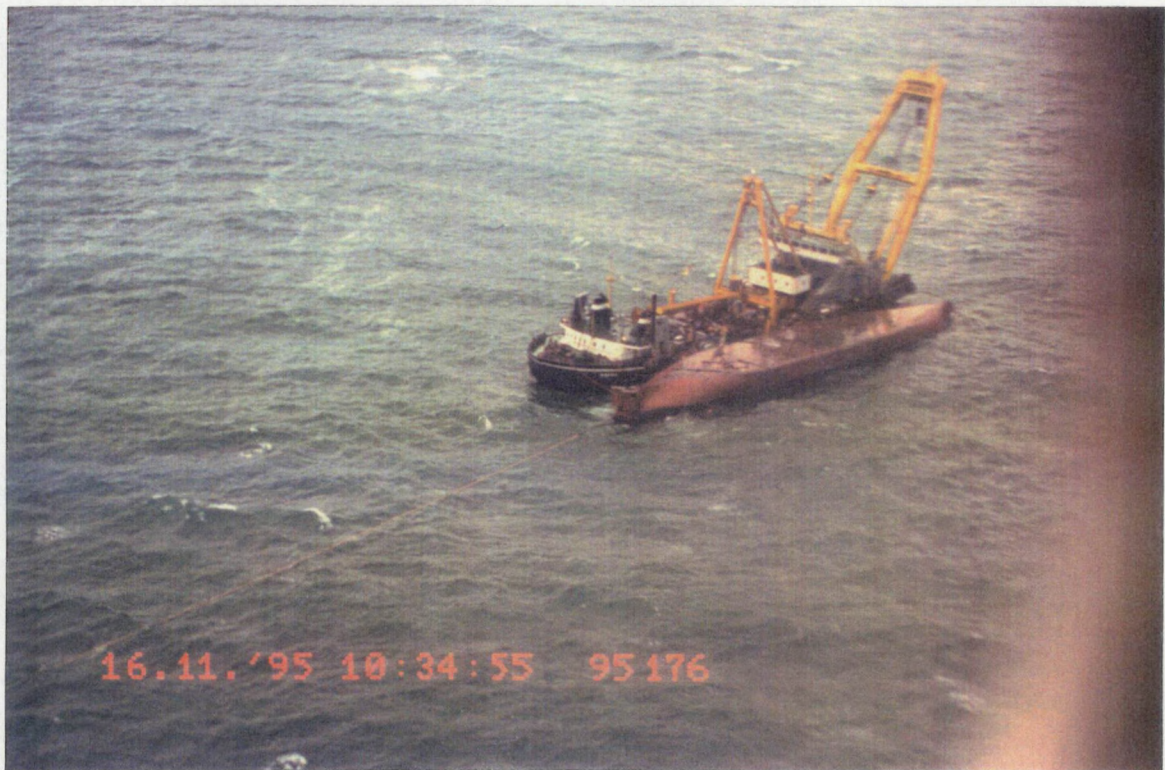
Foto 5: NORMA + SPAUWER, vergelijkbare foto. Oliefilm zichtbaar bij de achtersteven van de SPAUWER tot aan de boeg van de NORMA. Foto genomen op 16.11.95 - 10:34 utc - vluchtnr. 95176.

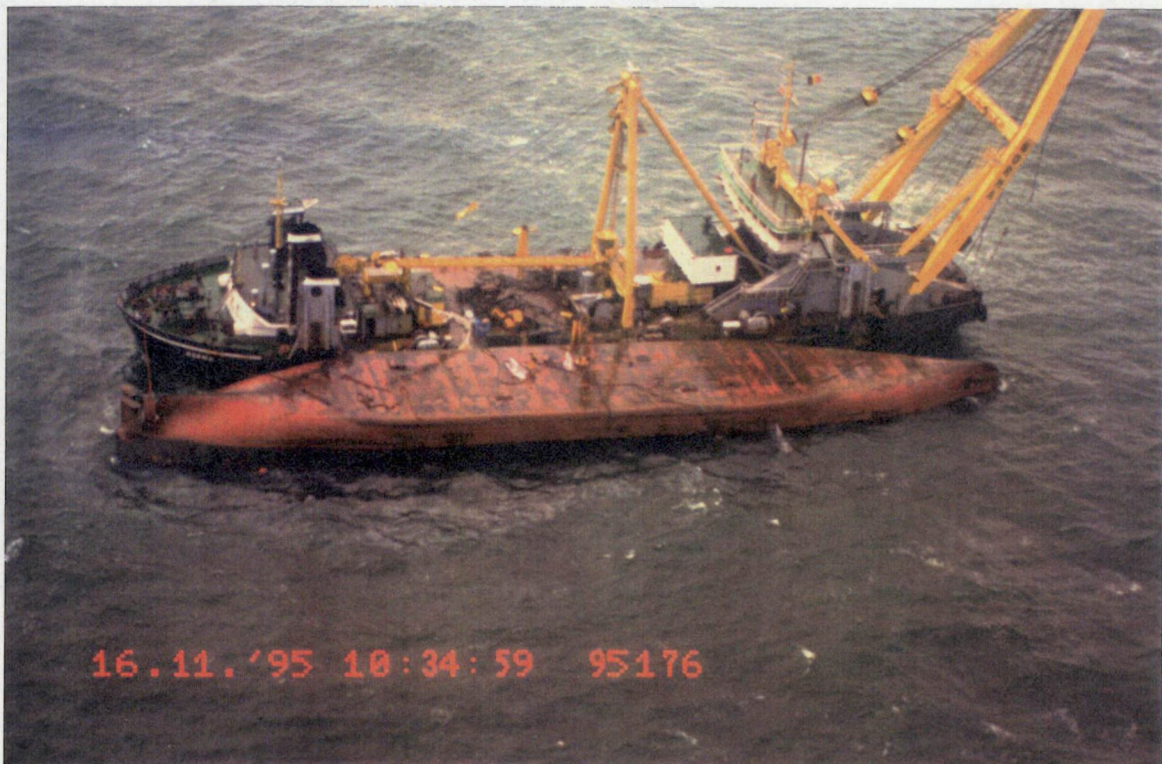
Foto 6: Close-up van voorgaande foto's. Olie ontnapt zichtbaar uit een opening van de SPAUWER vooraan rechts. Foto genomen op 16.11.95 - 10:34 utc - vluchtnr. 95176.

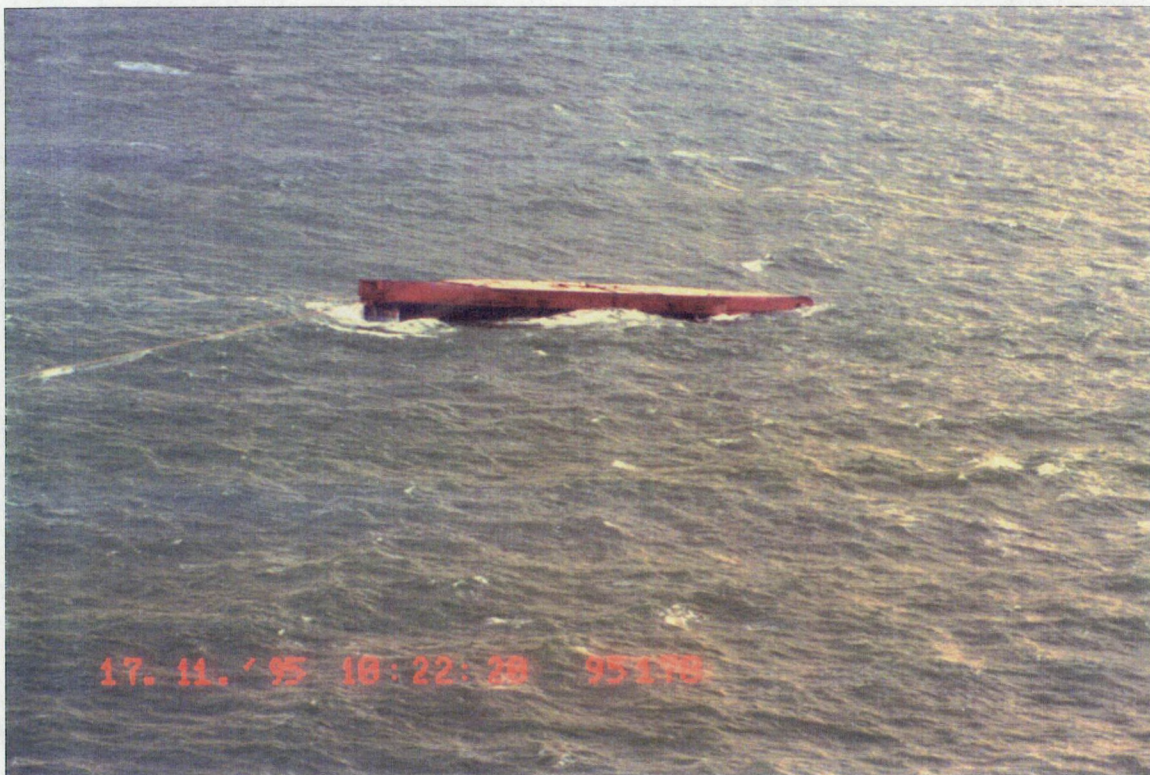
Foto 7: SPAUWER (nu in Westdiep) - heen en weer geschud door de golven. de NORMA is losgekoppeld en terug naar de haven van Oostende gekeerd.  
Foto genomen op 17.11.95 - 10:22 utc - vluchtnr. 95178.

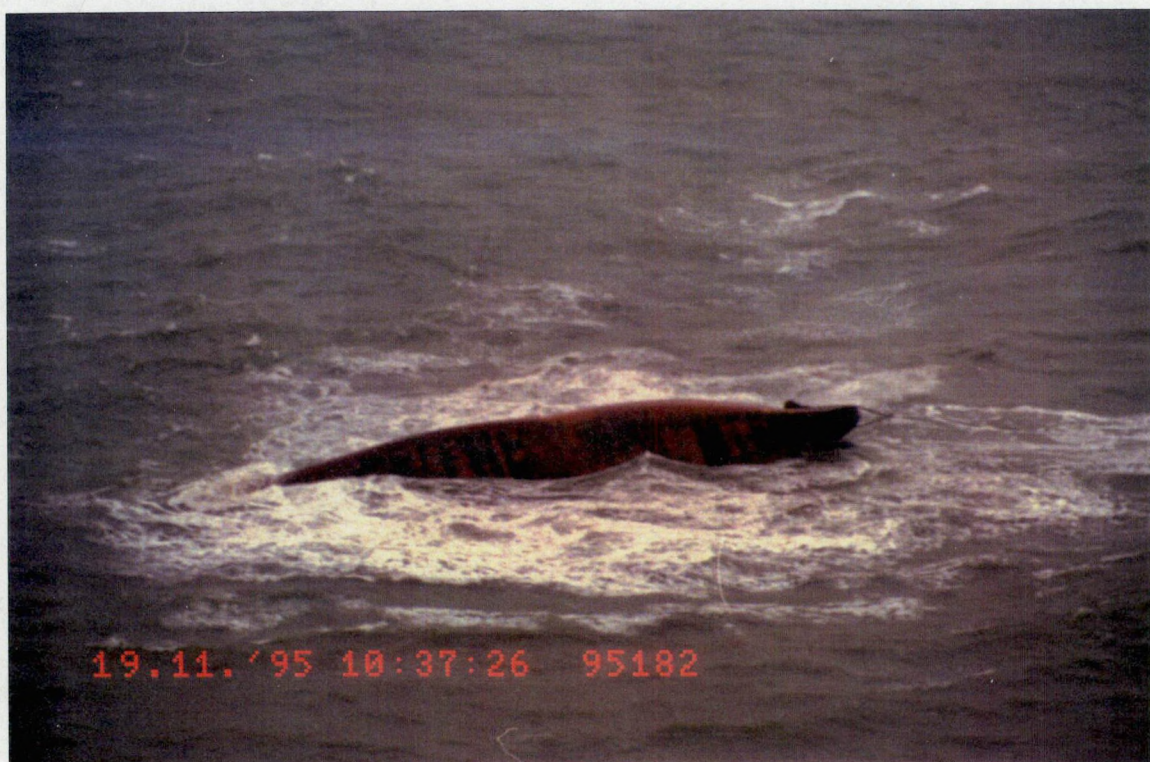
Foto 8: SPAUWER - vertoont helling aan bakboord. Foto genomen op 19.11.95 - 10:37 utc - vluchtnr. 95182.

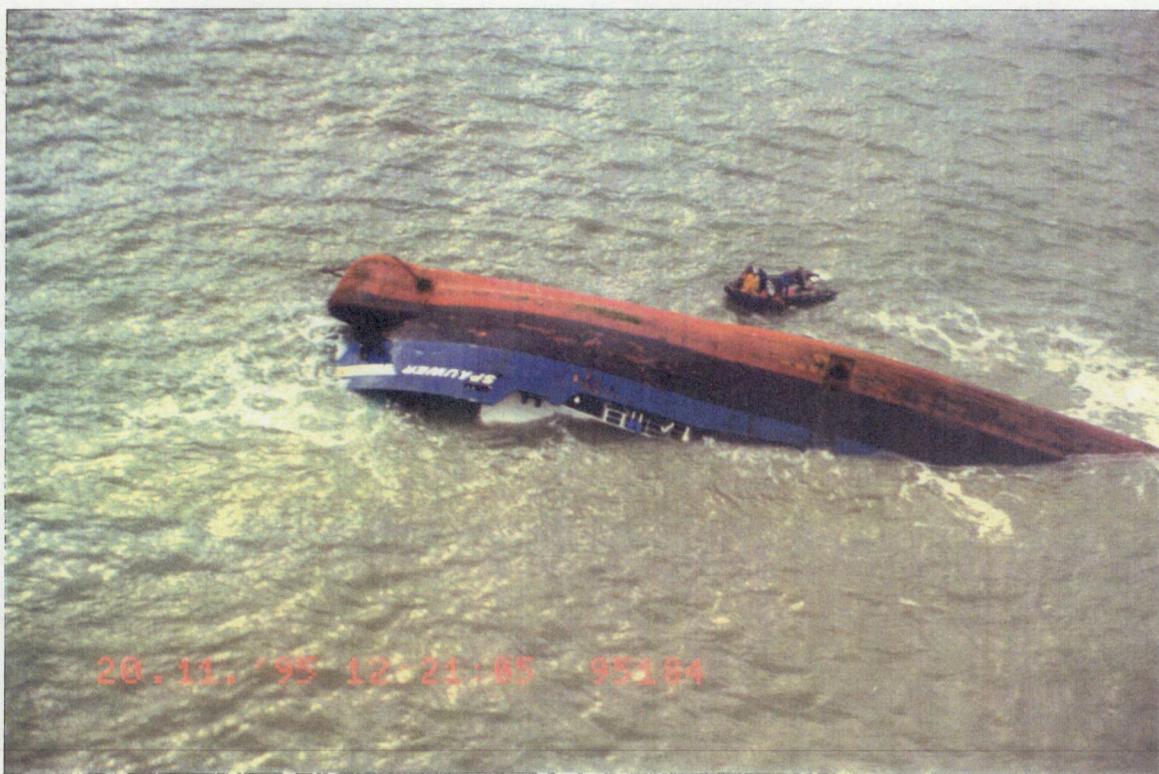
Foto 9: SPAUWER - met toegenomen helling aan bakboord. Opening in het midden van de romp stuurboord. Glanzende oliefilm aan de boeg van het schip. Rubberbootje met duikers van de bergers aanwezig om het schip te onderzoeken. Foto genomen op 20.11.95 - 12:21 utc - vluchtnr. 95184.

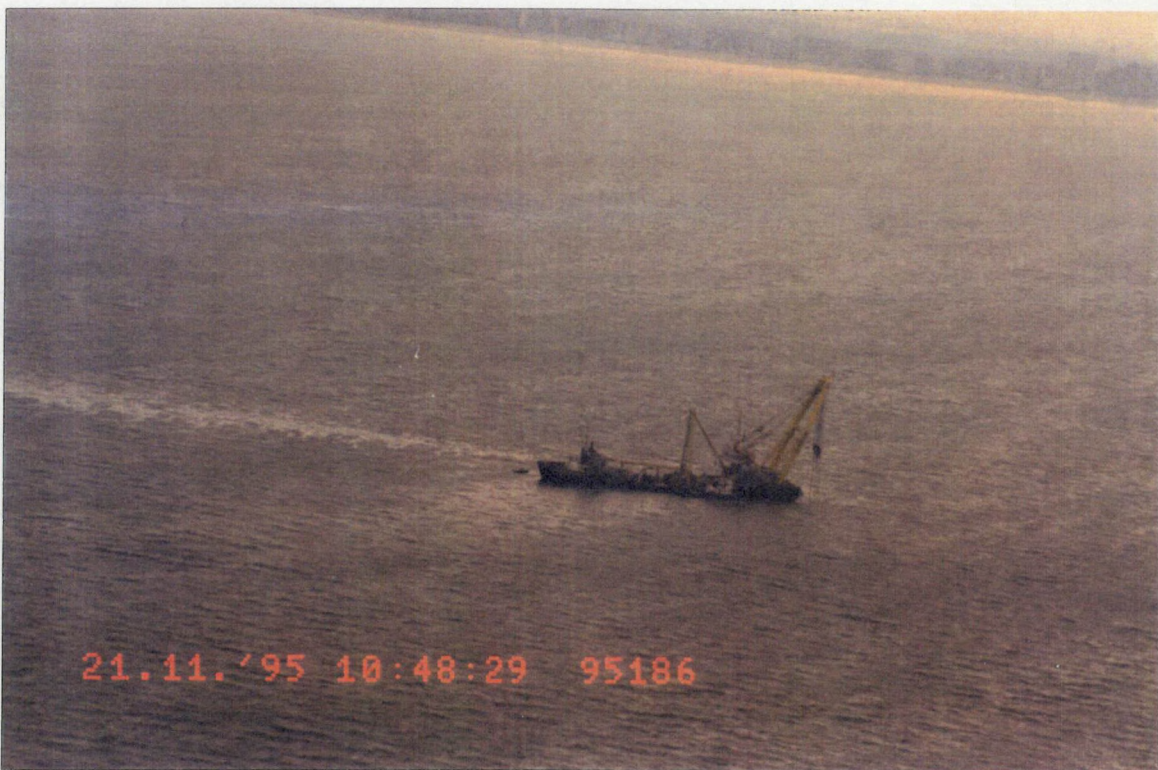
Foto 10: SPAUWER - gezonken. NORMA terplaatse en nog met trekkabels bevestigd aan het gezonken schip (kabels gaan onder wateroppervlak). Oliefilm komt te voorschijn aan het wateroppervlak vóór de hijskraan. Foto genomen op 21.11.95 - 12:21 utc - vluchtnr. 95186.

nabij de Nieuwpoortbank (foto 10, 11). De bergers besluiten daarna om te wachten tot een tweede drijvende bok met offshore-kraan (800 ton) bij de plaats van de gezonken SPAUWER aankomt. Aangezien deze offshore-kraan echter vanuit Rotterdam moet gesleept worden duurt het enkele dagen voor het op de plaats van de ramp is.

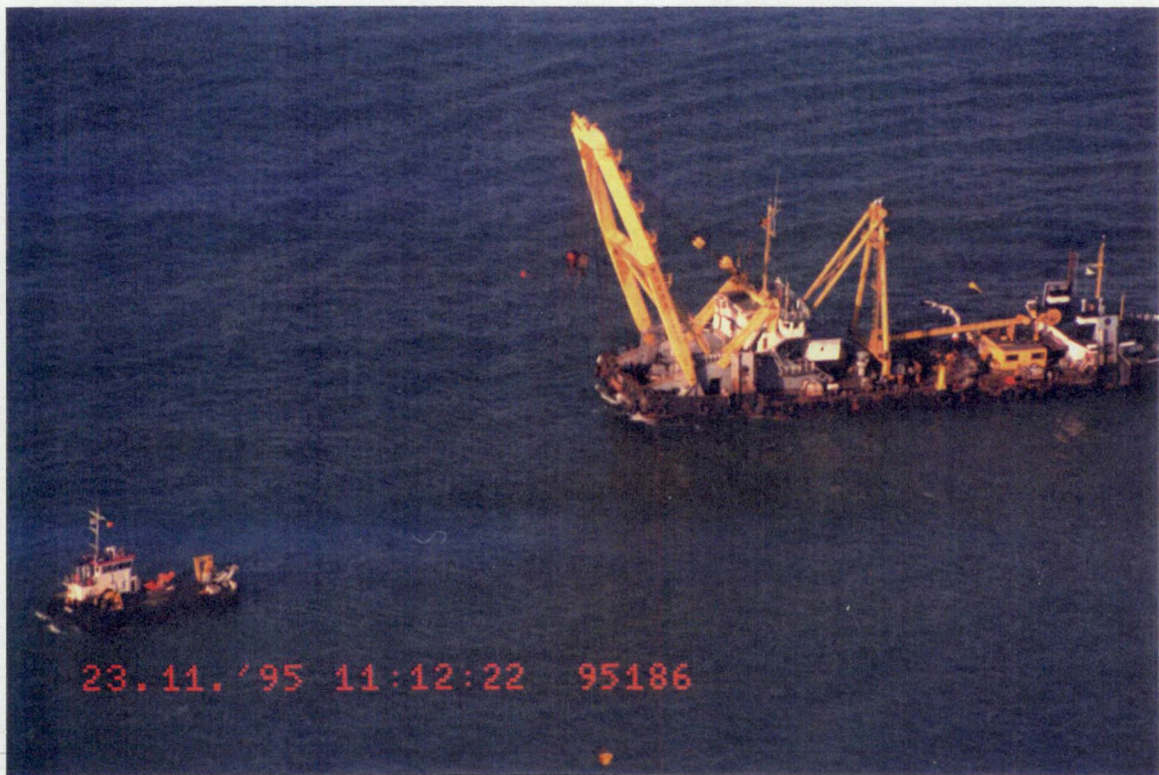
Foto 11: NORMA - close-up van de hijskraan met de trekkabels onder spanning, bevestigd aan de SPAUWER (onder wateroppervlak). Foto genomen op 23.11.95 - 11:12 utc - vluchtnr. 95186.

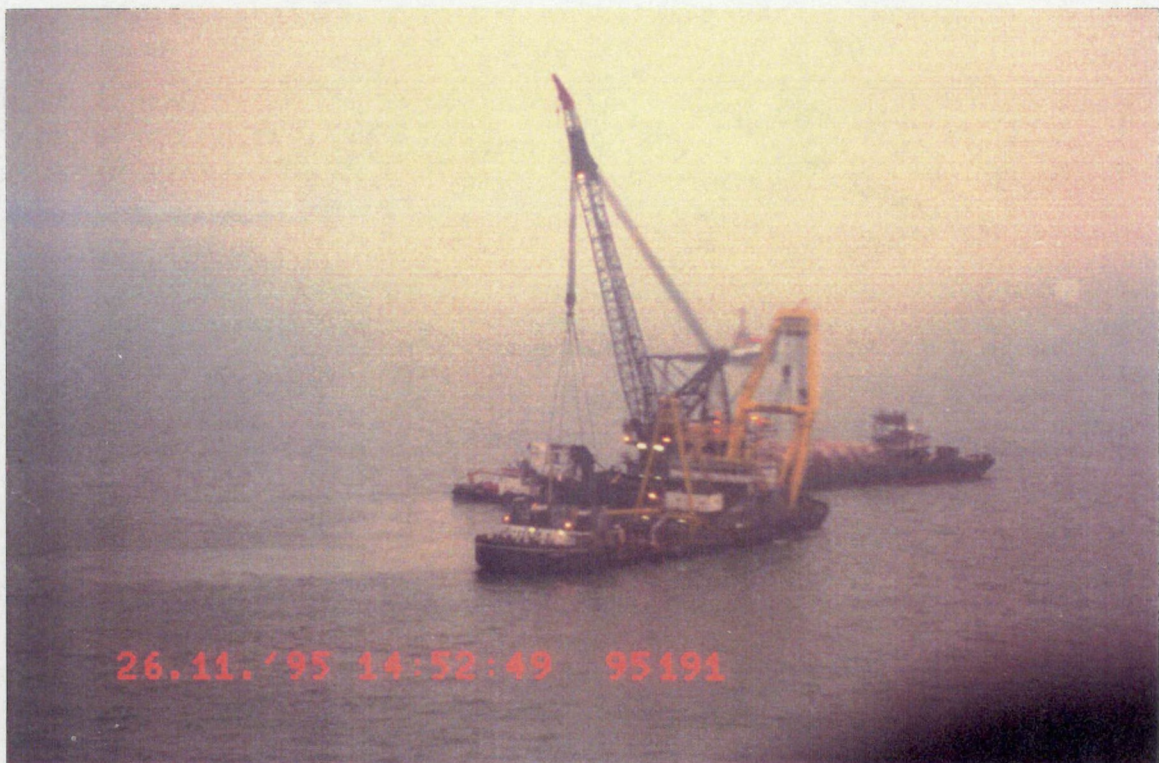
Foto 12: SPAUWER - sterk gehavend, terug aan oppervlak gehesen tussen de twee hijskranen (de beschadigde brug is zichtbaar links tussen de twee drijvende bokken). Oliefilm aanwezig aan stuurboord van NORMA. Foto genomen op 26.11.95 - 14:52 utc - vluchtnr. 95191.

- Foto 12 : SPAUWER - sterk gehavend, terug aan oppervlak gehesen tussen de twee hijskranen (de beschadigde brug is zichtbaar links tussen de twee drijvende bokken). Oliefilm aanwezig aan stuurboord van NORMA. Foto genomen op 26.11.95 - 14:52 utc - vluchtnr. 95191.
- Foto 13 : SPAUWER - het wrak hangend tussen de twee hijskranen met een lozing aan stuurboord. Foto genomen op 26.11.95 - 14:53 utc - vluchtnr. 95191.
- Foto 14 : SPAUWER - schade na ongeval : geen controlebrug meer, een zwaar beschadigde achtersteven... Foto genomen op 26.11.95 om 14:52 utc - vluchtnr. 95191.

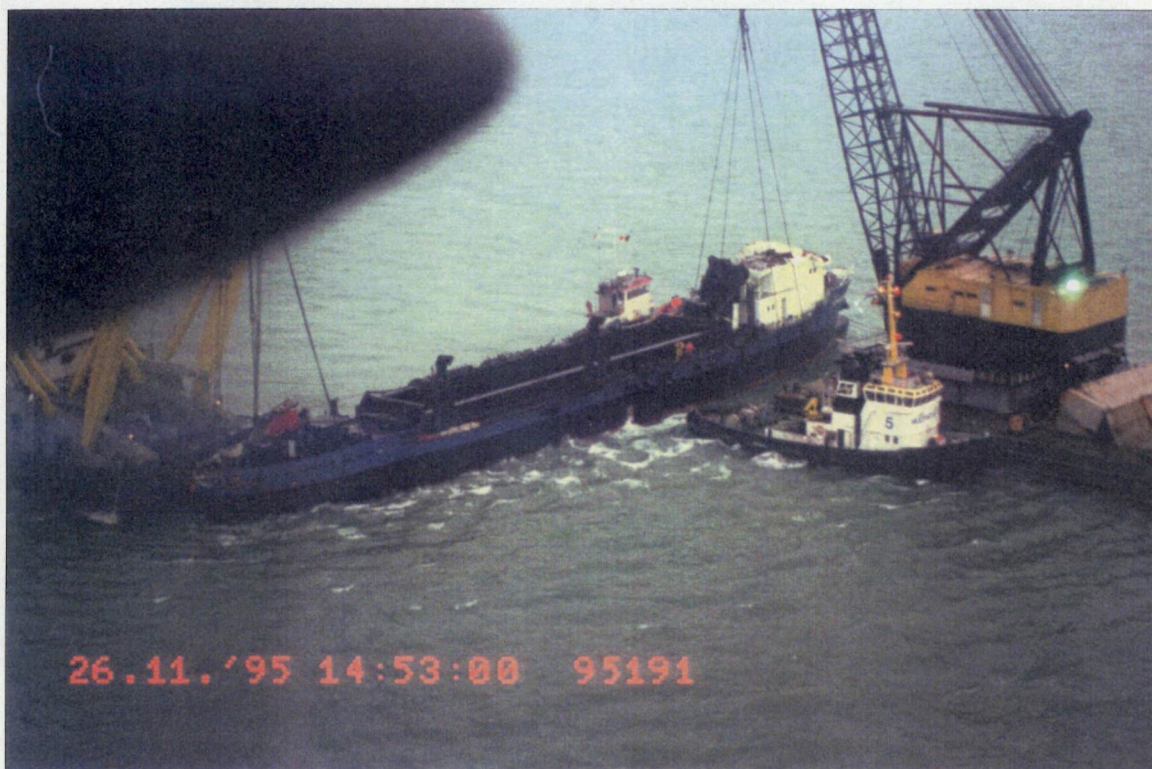
Foto 13: SPAUWER - het wrak hangend tussen de twee hijskranen met een lozing aan stuurboord. Foto genomen op 26.11.95 - 14:53 utc - vluchtnr. 95191.

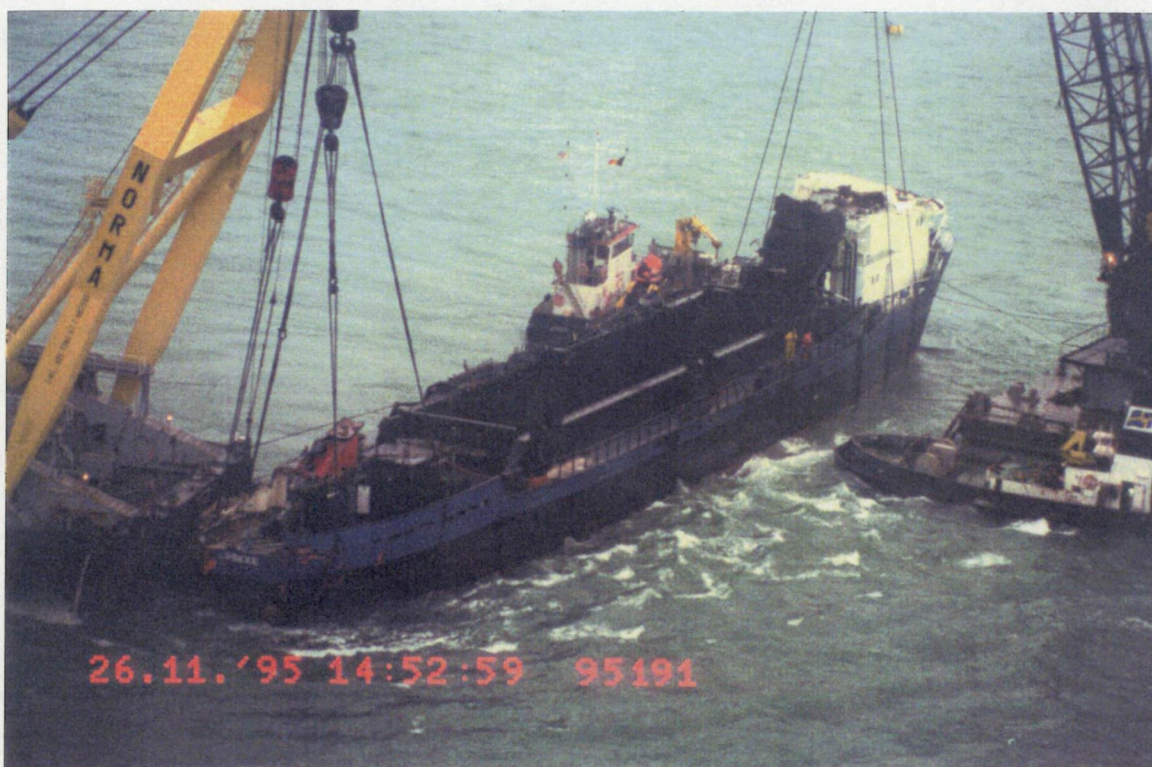
Foto 14: SPAUWER - schade na ongeval : geen controlebrug meer, een zwaar beschadigde achtersteven. Foto genomen op 26.11.95 om 14:52 utc - vluchtnr. 95191.

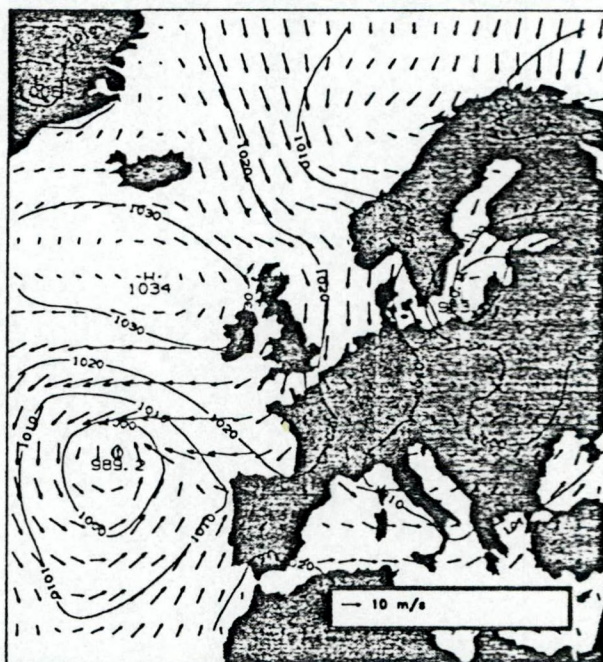
17 Nov 95 00:00 (GMT) + 24 hours (fine grid sampling)  
(Crown Copyright)

- FIGUUR met aanduiding van luchtdrukgebieden, windrichting en -snelheid (de lengte van een pijl is een eenheid voor de windsnelheid). Let op de relatief grote lengte en de richting van de windpijlen in het betreffende Noordzeegebied.
